## シリカリProによる止水実験

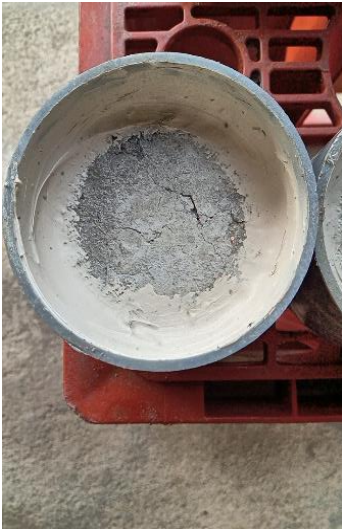
20221009ひび割れ試験体

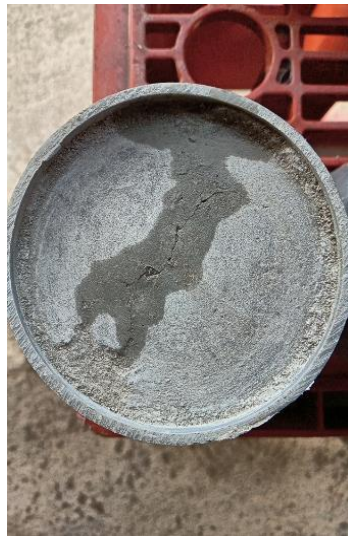
20221009ひび割れ試験体に注水(裏面)

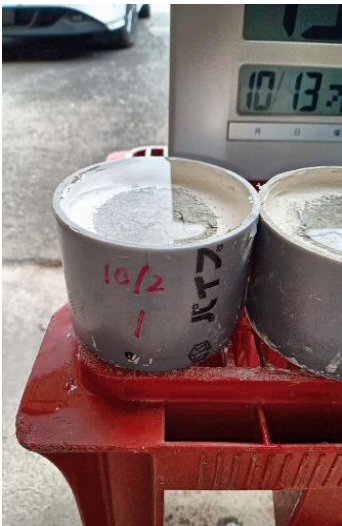
20221013ひび割れ試験体注水

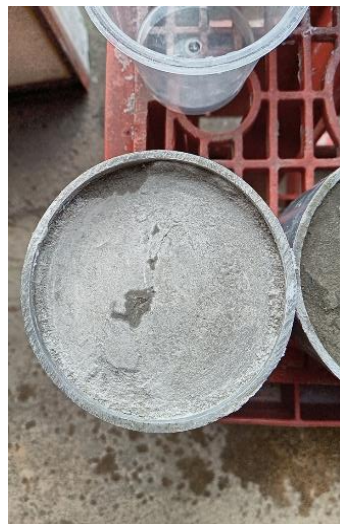
20221016ひび割れ試験体(裏面)

※ひび割れ幅が大きかったので、シリカリProを2回塗布しています。20221016 (2回目塗布)

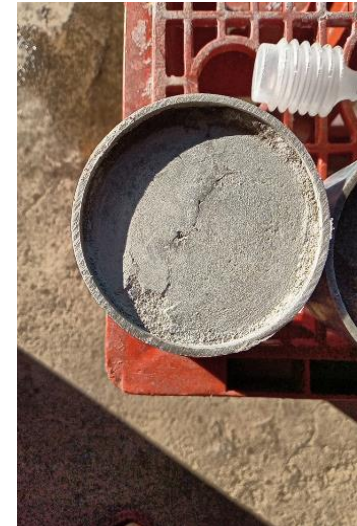
20221017止水完了
