# 止水ができるから 防水と長寿命化に使える

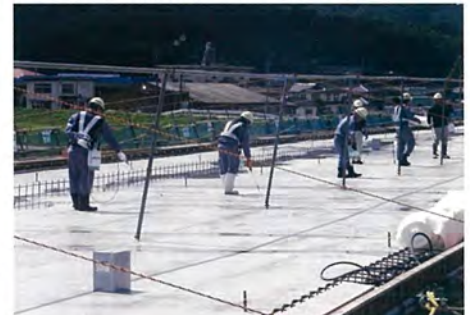
国道54号里熊大橋ひび割れ抑止対策

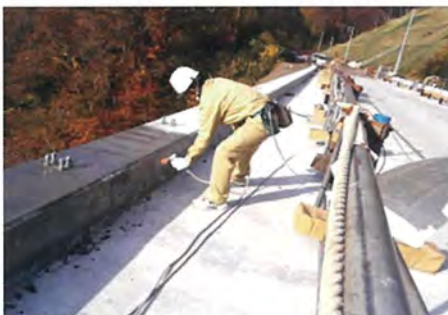
国道 八雲町高滝ノ沢橋上部長寿命化対策

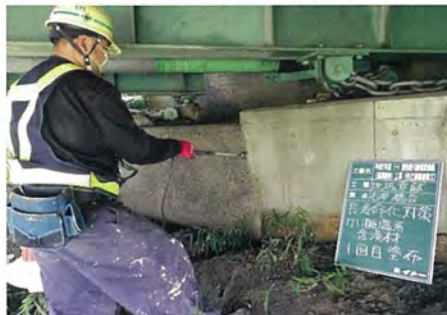
静岡県 今之浦川橋 長寿命化対策

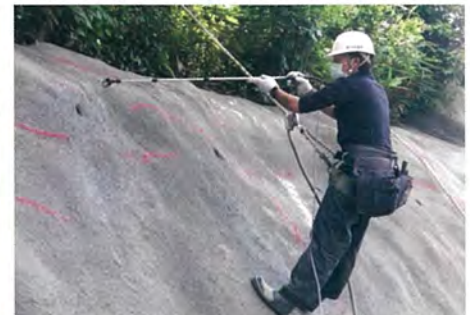
島根県法面再生長寿命化・維持管理費削減

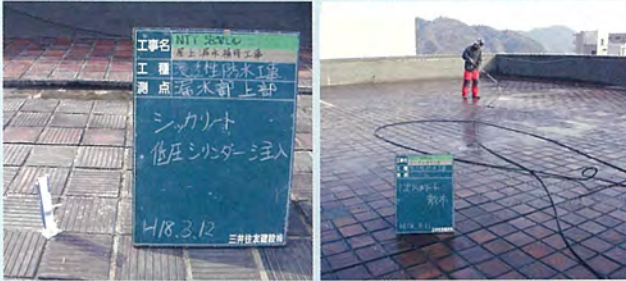
NTT沼津ビルタイル貼り  
屋上シンダーコンクリート床面 769㎡  
平成22年4月

雨漏れ止水 シッカリート改質用注入 屋上床面防水 シッカリート改質用塗布

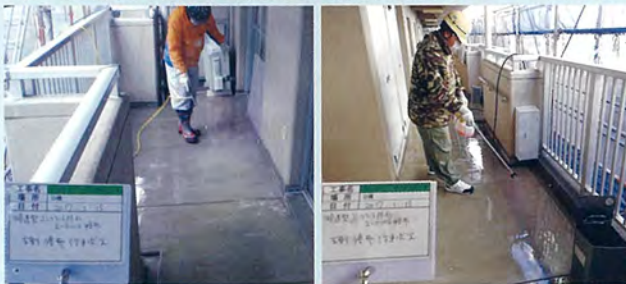
市営住宅C・D棟ベランダ・共用通路止水及び  
防水工事 880㎡  
平成29年1月

ベランダ床面防水 シッカリート改質用塗布 共用通路床面防水 シッカリート改質用塗布

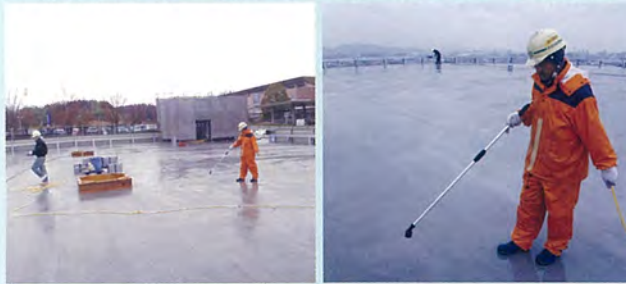
愛知県新築立体駐車場屋上防水工事  
1,700㎡  
平成26年3月施工

屋上床面防水 シッカリート改質用塗布 屋上床面防水 シッカリート改質用塗布

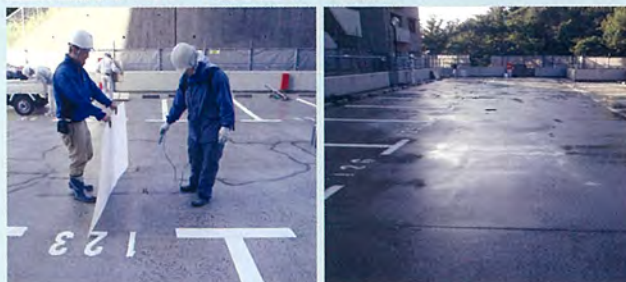
井口台パークヒルズ参番館自走式駐車場屋上防水工事  
1700㎡  
平成24年11月

屋上床面防水 シッカリート改質用塗布 最終洗浄

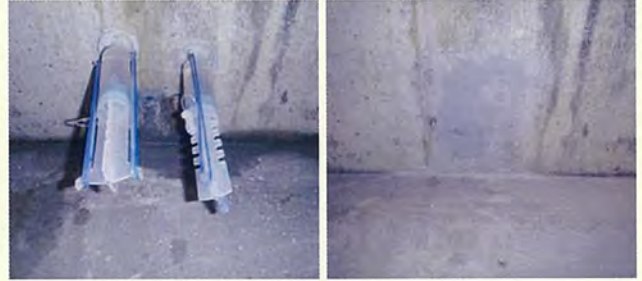
愛知県新築個人邸  
地下室止水工事  
平成26年9月

入り隅止水 シッカリート改質用低圧注入 止水完了

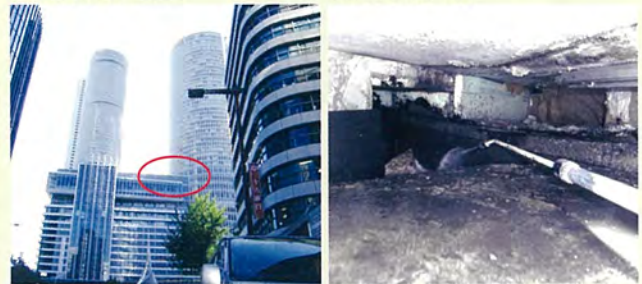
名古屋駅JRセントラルタワーズビル  
18階レストラン客席天井雨漏れ止水工事

外観 漏水している屋上 漏水箇所直上付近にシッカリート改質用を流し込み止水完了

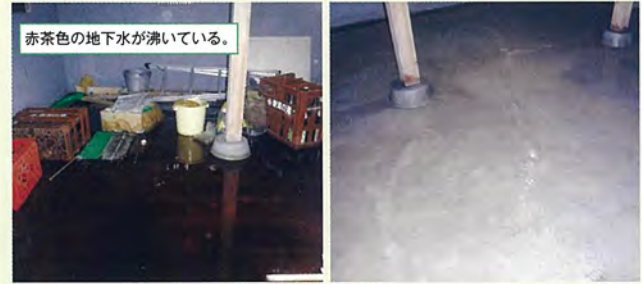
石川県 地下室止水工事  
10㎡

平成28年4月施工  
ひび割れの湧き水止水

シッカリート改質用を溜めて乾燥後清掃  
止水完了

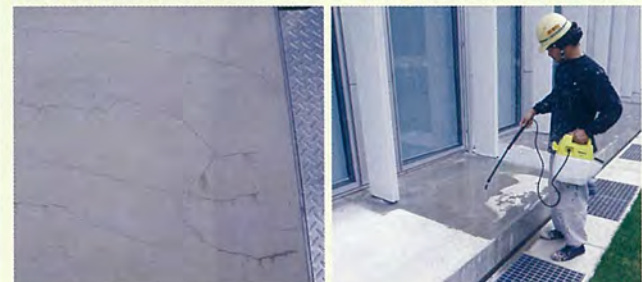
静岡県  
某ビル地下漏水止水工事  
平成23年8月

犬走りのひび割れから地下に漏水

シッカリート改質用を流し込んで止水完了
